## INFORME DE ENSAYO Nº: 116285

| <b>OBJETO:</b> | Estudio de la protección frente a la corrosión<br>de barras y placas de acero embebidas en<br>hormigón |
| <b>MUESTRA ENSAYADA:</b> | Termodecork 7730 Transpirable |

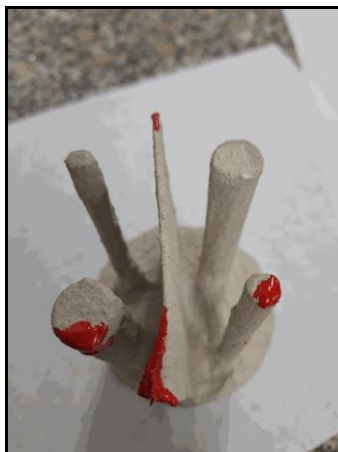
Como durante el transporte la muestra se golpea, hay alguna zona en la que el revestimiento se ha desprendido y para evitar posibles fallos durante el ensayo provocados por esa falta de protección, se tapan esas zonas con resina epoxi bicomponente de color rojo que se deja curar en los laboratorios de Tecnalía antes del inicio de ciclo de envejecimiento.; tal y como se puede apreciar en la fotografía siguiente;

**Fotografía n°2: «Muestra para ensayo con resina epoxi en zonas deterioradas»**

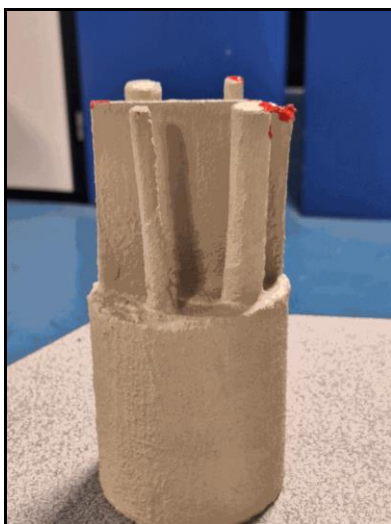
| Referencia | Ciclo | Valoración bloque de hormigón | Valoración Placa y barra de acero |
|---|---|---|---|
| «Termodecork 7730 Transpirable» | 10 ciclos de condensación | Sin alteración | Aparece un punto de corrosión férrica en una de las barras de acero |

**Fotografía nº3: «Muestra al finalizar el ciclo de condensación»**

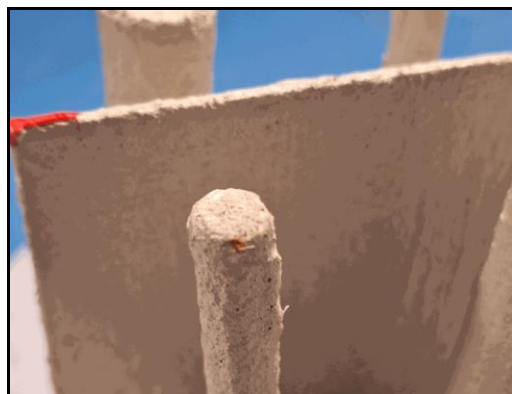
**Fotografía nº4: «Punto de corrosión en barra de acero al finalizar el ciclo de condensación»**

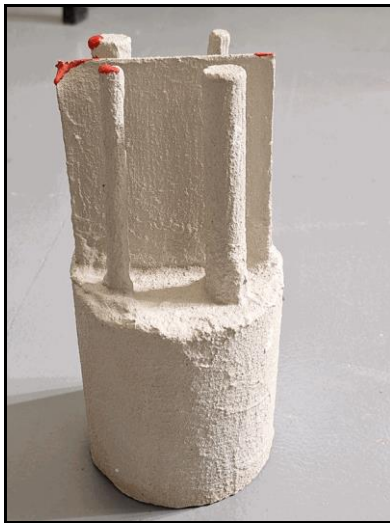
| Referencia | Ciclo | Valoración bloque de hormigón | Valoración Placa y barra de acero |
|---|---|---|---|
| | 10 ciclos de SO <sub>2</sub> | Sin alteración | Presencia de varios puntos de corrosión férrica en la misma barra de acero |

**Fotografía nº5: «Muestra al finalizar el ciclo de SO<sub>2</sub>»**

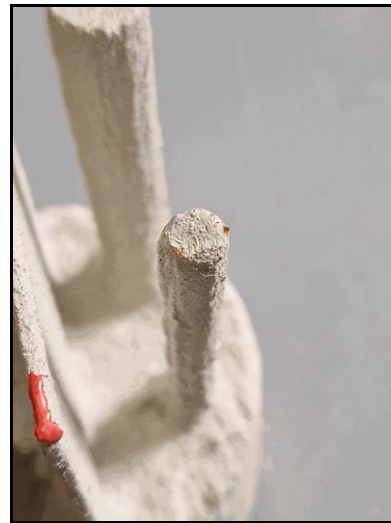
**Fotografía nº6: «Puntos de corrosión en barra de acero al finalizar el ciclo de SO<sub>2</sub>»**

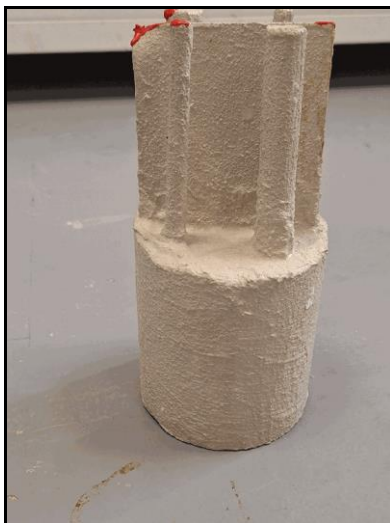
| Referencia | Ciclo | Valoración bloque de hormigón | Valoración Placa y barra de acero |
|---|---|---|---|
| | 5 días de niebla salina | Sin alteración | Aumento de la corrosión férrica en la misma barra de acero y aparición de oxidación férrica en el canto de la placa |

**Fotografía nº7: «Muestra al finalizar el ciclo de niebla salina»**

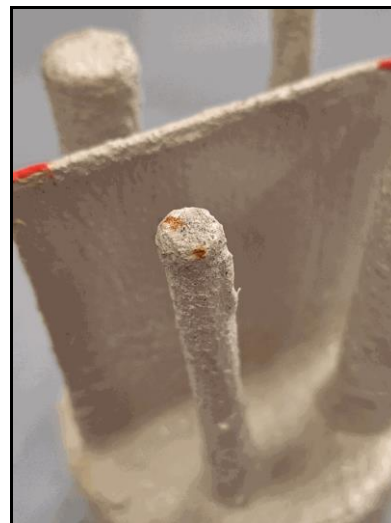
**Fotografía nº8: «Puntos de corrosión en barra de acero al finalizar el ciclo de niebla salina»**

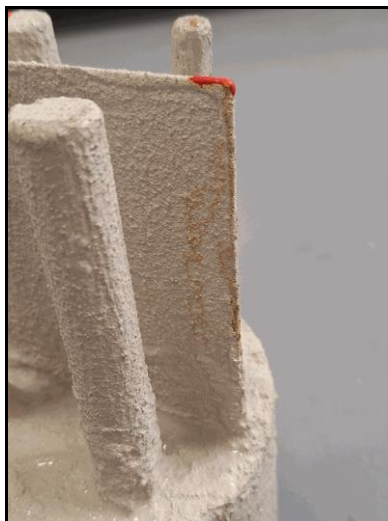
**Fotografía nº9: «Corrosión férrica en borde de palca de acero al finalizar el ciclo de niebla salina»**

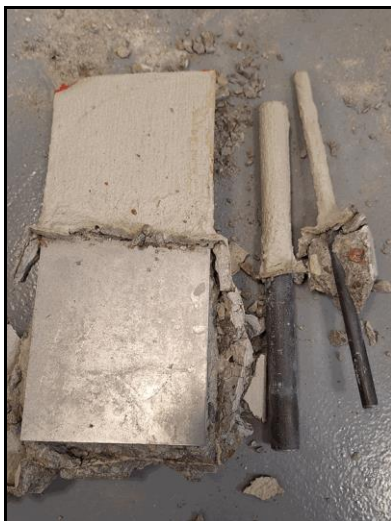
**Fotografía nº10: «Placa de acero y barras tras romper hormigón»**

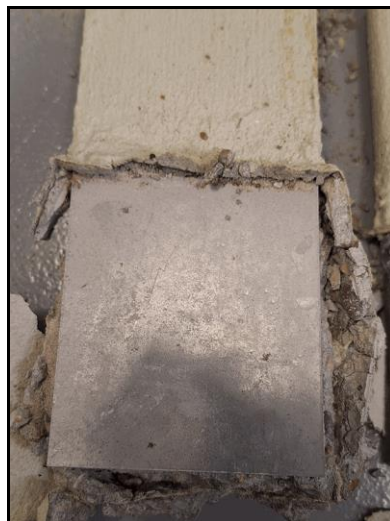
**Fotografía nº11: «Placa de acero tras romper hormigón»**

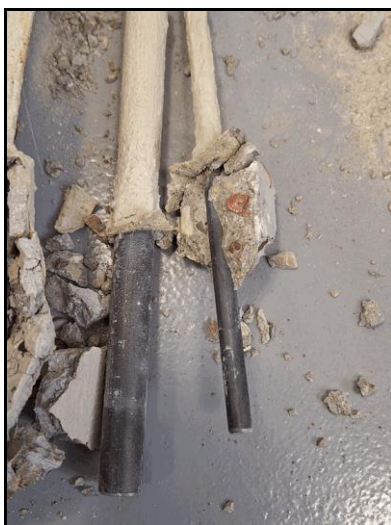
**Fotografía nº12: «Barras de acero tras romper hormigón»**

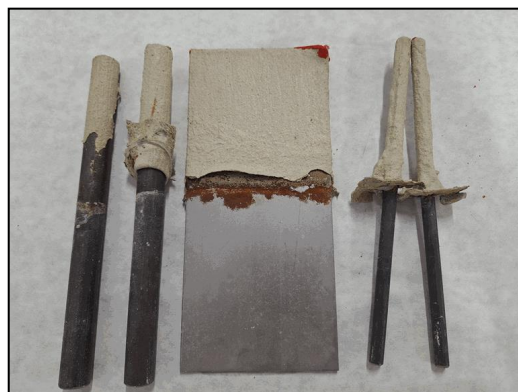
También se detecta corrosión férrica tanto en la placa como en las barras; en la zona de unión del bloque con la parte que ha estado revestida Toda esta información se puede observar también en las siguientes fotografías

**Fotografía nº13: «Detalle de corrosión en zona de unión entre el bloque y las muestras de acero revestidas»**

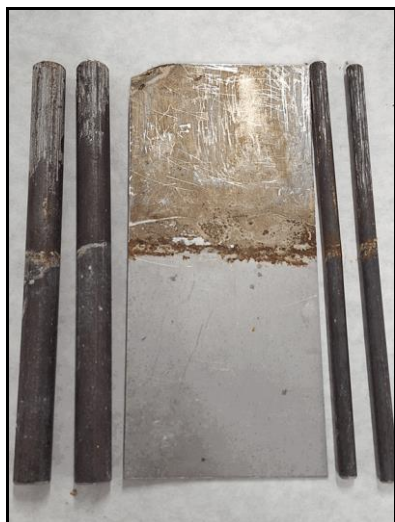
| «Termodecork 7730 Transpirable» | |
|---|---|
| Placa revestida | Corrosión férrica |
| Barras revestidas | Corrosión férrica |

**Fotografía nº14: «Barras y placas una vez eliminado todo el revestimiento»**

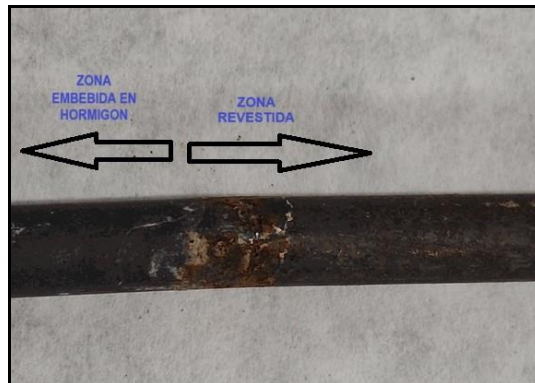
**Fotografía nº15: «Detalle de corrosión férrica en barra en zona revestida»**
